AS FRATURAS SOCIOAMBIENTAIS DE SÃO JOÃO DE MERITI, RJ: UMA ESPACIALIZAÇÃO DA CALAMIDADE

Resumo. O estudo em tela dá continuidade ao trabalho de conclusão de curso “Aqui é tudo Valão, Esgoto e Lixão: uma análise da Vulnerabilidade Socioambiental no município de São João de Meriti, Rio de Janeiro”. Nosso trabalho se debruça acerca da metodologia de confecção e na análise dos resultados obtidos através da geração do “Mapa das Áreas de Vulnerabilidade Socioambiental do Município de São João de Meriti”, realizado a partir da caracterização e sobreposição dos aspectos: sociais, bióticos e geomorfológicos - com ênfase às condições de saneamento da cidade - através da função “*Raster Calculator*” presente no Software *ArcGis*. Gerando como resultado um mapeamento que localiza espacialmente as populações mais vulneráveis do município de São João de Meriti do ponto de vista socioambiental.

THE SOCIOENVIRONMENTAL FRACTURES OF SÃO JOÃO DE MERITI, RJ: AN IDENTIFICATION OF THE CRITICAL AREAS

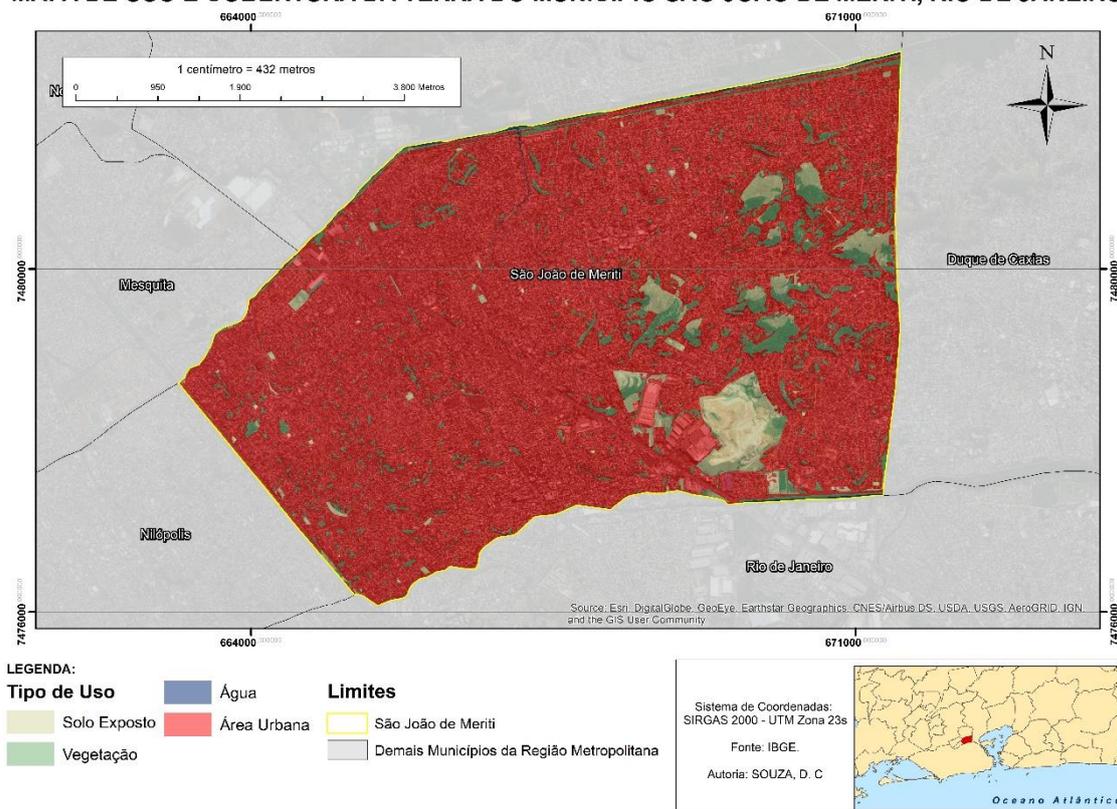
Figura 2. Mapa de Uso e Cobertura da Terra do município de São João de Meriti, Rio de Janeiro.

No mapeamento realizado a partir de classificação visual a partir de imagens de satélite disponibilizadas pelo software *ArcGis*, é notável a predominância da Área Urbana frente aos demais Usos da Terra, possuindo uma extensão considerável da cor vermelha em boa parte da extensão do município. Encontramos também áreas de Solo Exposto, na cor amarela - classe que integra as áreas de campo aberto e áreas de vegetação rasteira perceptíveis na escala de 1:25.000 – seguido pelas áreas de vegetação, que ocorrem de maneira predominante na porção leste do mapa, em conjunto das áreas de solo exposto. Os pontos que contemplam a categoria “Água”, ou seja, rios, canais e lagos, acabam sendo quase imperceptíveis no mapeamento na escala realizada (1:25.000), ocupando predominantemente a porção mais ao norte e nordeste do município, precisamente na divisa entre São João de Meriti e Belford Roxo, faixa onde se localiza o Rio Sarapuí.

O mapeamento evidencia que o processo de urbanização em São João de Meriti foi tão intenso que a ocupação se deu em toda porção do município em que era possível seu estabelecimento, sem levar em consideração a relevância dos recursos naturais ou dos problemas ambientais que poderiam nascer deste processo, fato que pode ser exemplificado nas pouquíssimas áreas verdes restantes no município.

O semelhante foi realizado com o mapa de “Uso e Cobertura da Terra” (**Figura 2**) também classificado a partir de informações qualitativas (localização dos usos) e não atributos matemáticos.

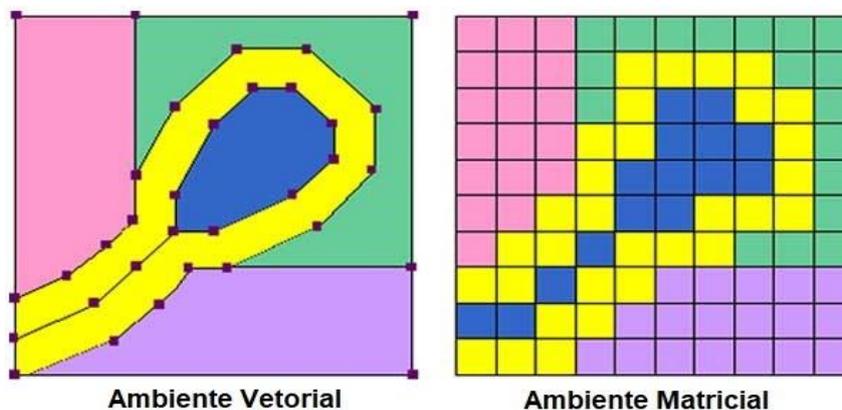
Figura 3. Representação de uma mesma informação nos ambientes vetorial (linhas, pontos e polígonos) e matricial (*pixels*)

A imagem a seguir, visa exemplificar como uma mesma representação espacial pode ser visualizada nos formatos vetor e matriz:

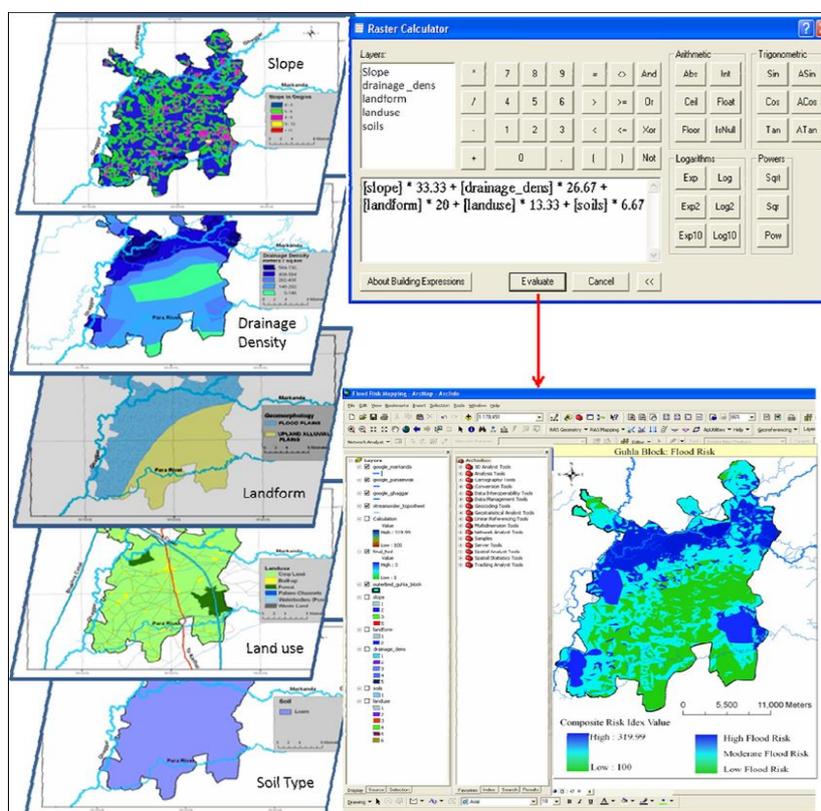
Figura 4. Exemplo de geração de um mapa síntese através da ferramenta *Raster Calculator* no software *ArcGis*.

Na imagem, o autor realiza a soma dos diferentes mapas posicionados à esquerda da imagem, são eles em tradução livre: Declividade, Densidade de chuvas, Forma da Terra, Uso da Terra e Tipo de Solo. Ao sobrepor estas diferentes informações com a função *Raster Calculator* é gerado um novo mapa à direita da tela, que contém o

resultado da operação matemática realizada pelo autor que pode quantificar a informação obtida.

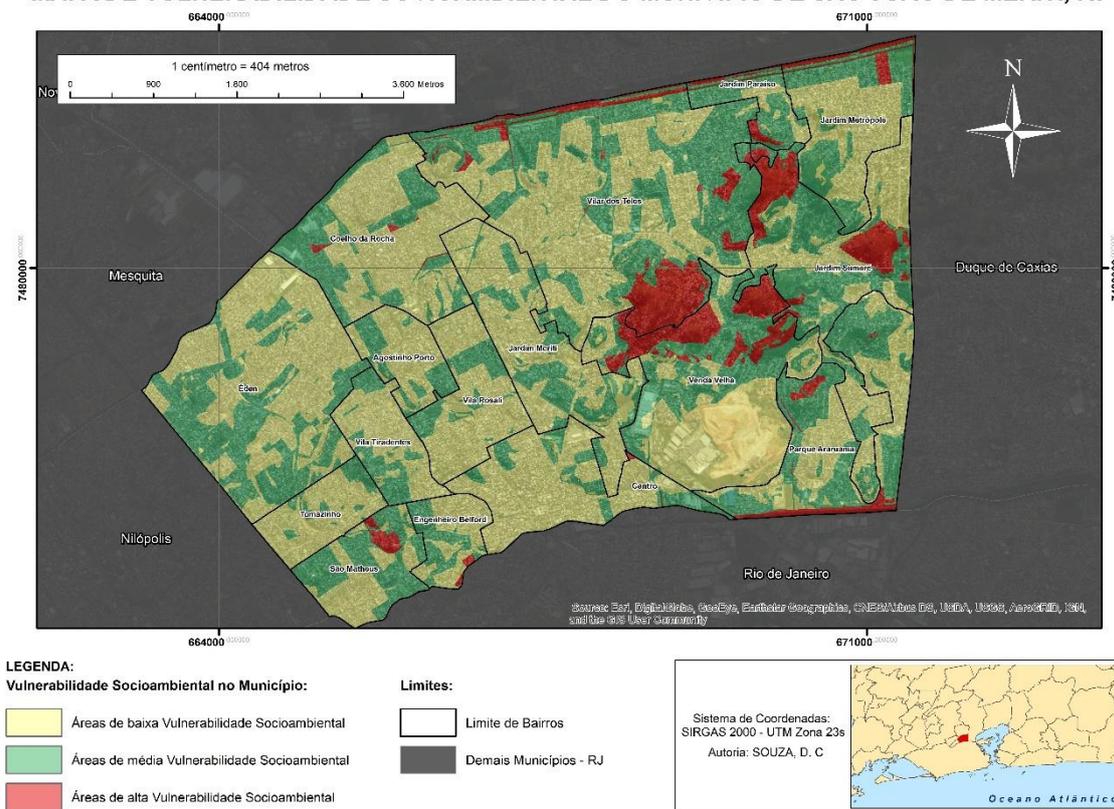
No caso do mapa das áreas de Vulnerabilidade Socioambiental de São João de Meriti, a soma das variáveis com seus respectivos pesos gerou um resultado que partia de 32 a até 119. Sobre este resultado foram aplicadas novamente as “Quebras Naturais” para no máximo 3 valores, gerando como resultado áreas em tons de amarelo que foram consideradas áreas de Baixa Vulnerabilidade Socioambiental entre as faixas localizadas entre os números 32 e 54, em tons de verde se localizaram as áreas de Média Vulnerabilidade Socioambiental contidas entre 41,1 e 72 e áreas em vermelho consideradas como áreas de Alta Vulnerabilidade Socioambiental entre 72,1 e 119.

Figura 5. Mapa das áreas de Vulnerabilidade Socioambiental no município de São João de Meriti, Rio de Janeiro.

O Mapa das Áreas de Vulnerabilidade Socioambiental do município de São João de Meriti localiza espacialmente em suas mais diferentes cores a calamidade socioambiental vivida por boa parte dos moradores do município, coadunando entre seus limites as contradições de sua paisagem.

Ao analisar o mapa, notamos uma diferença sensível entre sua porção oeste em comparação à sua porção leste.

Entre os bairros localizados à Oeste do município (Centro, Jardim Meriti, Coelho da Rocha, Vila Rosali, Agostinho Porto, Vila Tiradentes, Engenheiro Belford, São Matheus, Tomazinho e Éden) são poucas as áreas identificadas como áreas de Alta Vulnerabilidade Socioambiental, estando esses focos de vulnerabilidade diluídos de maneira muito esparsa entre estes bairros, confinados em pequenos pontos localizados

De acordo com nosso mapeamento (**Figura 5**) no trecho que se estende pelos bairros de Jardim Metr pole, Jardim Para so e Vilar dos Teles, temos a presen a de uma faixa retil nea de Alta Vulnerabilidade, que dada sua forma, representa a localiza o do

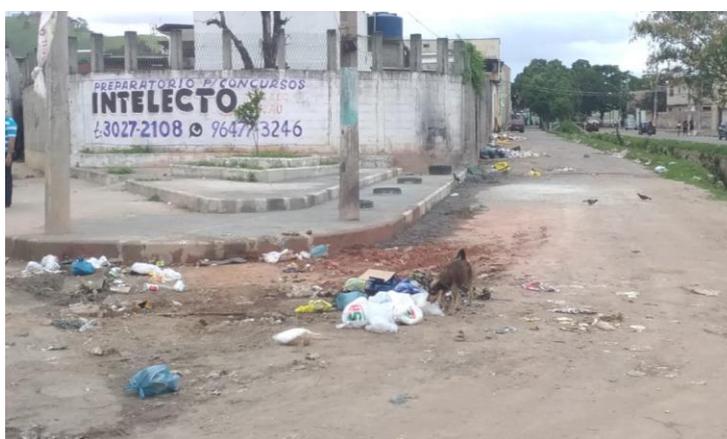
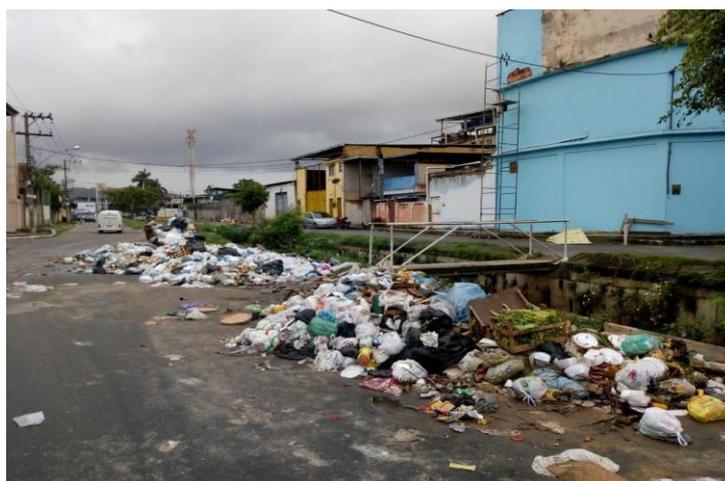
Figura 6. Áreas com depósito inadequado de lixo no bairro de Vilar dos Teles em São João de Meriti, RJ.

Figura 7. Depósito inadequado de lixo nas margens do Canal Sarapuí em Vilar dos Teles.

As Figuras 6 e 7 foram retiradas nas margens do Rio Sarapuí em Vilar dos Teles. No local, o depósito irregular e queimada do lixo são práticas corriqueiras fato que acaba atraindo toda sorte de animais, como cães, pombos e até mesmo urubus, na busca pelos resíduos.

Como vemos nas imagens, o canal extremamente retilinizado e poluído tanto pelos esgotos lançados diretamente pelas residências, quanto pelo lixo jogado diretamente no corpo hídrico pelos moradores, acaba agravando a propensão dessa área para a ocorrência de enchentes, gerando eventos de alta gravidade como apontam as imagens a seguir:

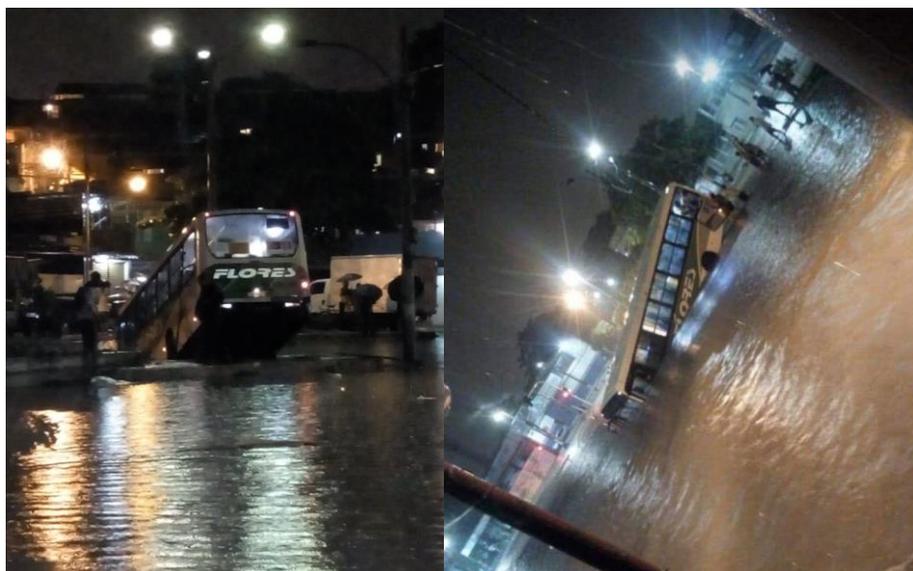
Figura 8. Acidente de trânsito causado por uma enchente em Vilar dos Teles, São João de Meriti, RJ.

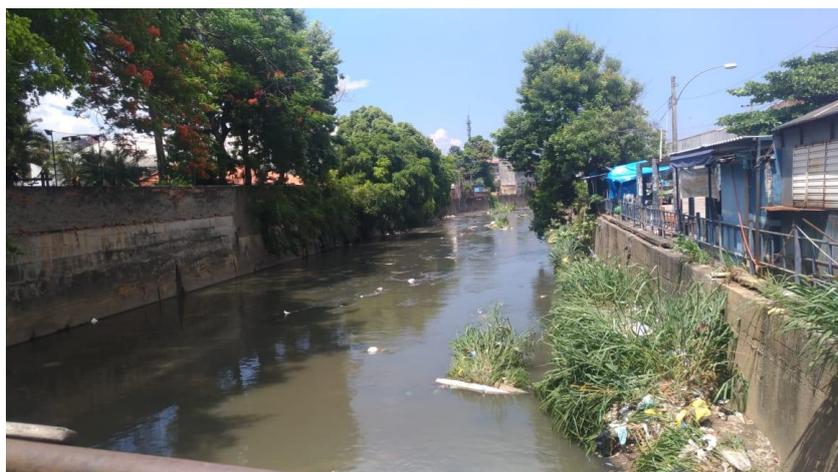
Figura 9. Trecho do Rio Pavuna-Meriti, localizado no bairro Centro em São João de Meriti, RJ.

A **Figura 9**, diz respeito à uma das áreas consideradas como Altamente Vulneráveis banhadas pelo rio Pavuna-Meriti, nas proximidades com a cidade do Rio de Janeiro. A imagem retirada no Centro de São João de Meriti apresenta a degradação do curso hídrico e a alta ocupação de suas margens, neste trecho ocorre o lançamento de toda

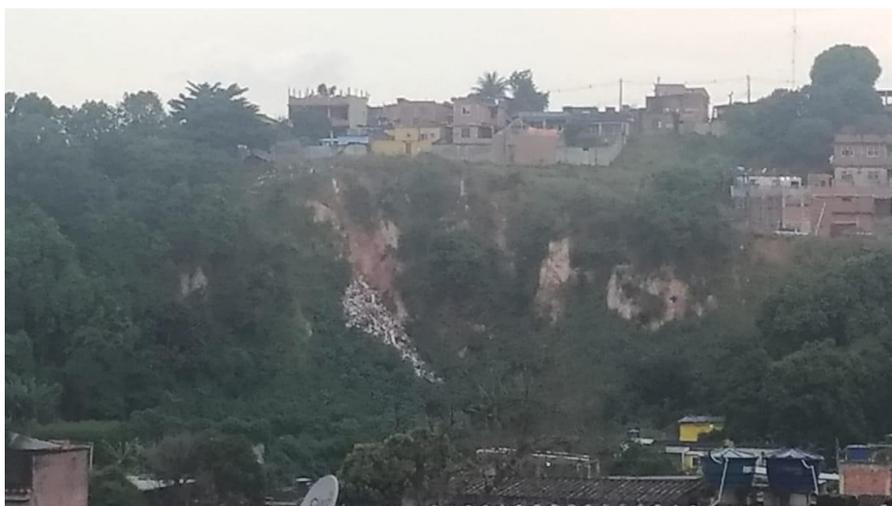
Figura 10. Acúmulo de lixo em uma encosta localizada no bairro de Jardim Sumaré em São João de Meriti, RJ.

de uma avalanche de resíduos sólidos despejados nas cicatrizes da encosta. Estes resíduos em eventos de chuva podem atuar como agente potencializador da ocorrência de deslizamentos, fato que torna as famílias localizadas nesta porção do município como merecedoras de grande atenção por parte dos órgãos de Defesa Civil de São João de Meriti, visto que as mesmas se encontram em uma das áreas mais elevadas do município e vulneráveis a deslizamentos.

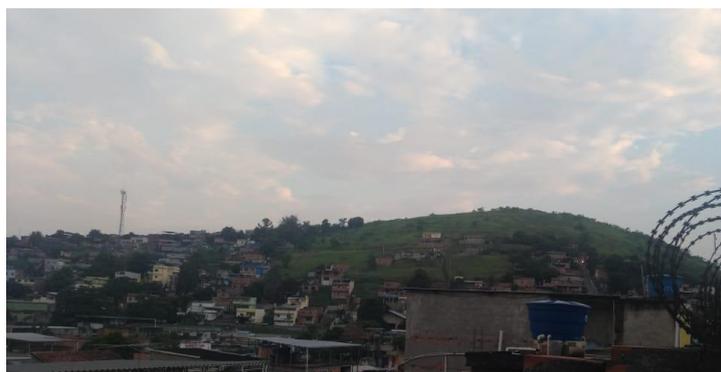
Já o bairro da Venda Velha apresenta áreas consideráveis em cada uma das categorias expressadas no mapa, tendo em sua porção ao norte (**Figura 5**) - principalmente no contato entre os bairros de Vilar dos Teles e Jardim Sumaré - grandes porções de Alta e Média Vulnerabilidade Socioambiental, enquanto que a partir de sua região central em direção ao Sul ocorrem áreas de Baixa Vulnerabilidade, o que pode se explicar pela baixa ocupação deste trecho, padrão que pode ser melhor compreendido na imagem à seguir:

Figura 11. Imagem de parte do bairro da Venda Velha, São João de Meriti, RJ.
