MAPEAMENTO PARTICIPATIVO PARA IDENTIFICAÇÃO DAS ÁREAS SOB AMEAÇA DE INUNDAÇÃO NO BAIRRO PARQUE MAMBUCABA, ANGRA DOS REIS/RJ

PARTICIPATIVE MAPPING FOR IDENTIFICATION OF AREAS UNDER THE FLOOD THREAT IN PARK MAMBUCABA, ANGRA DOS REIS / RJ

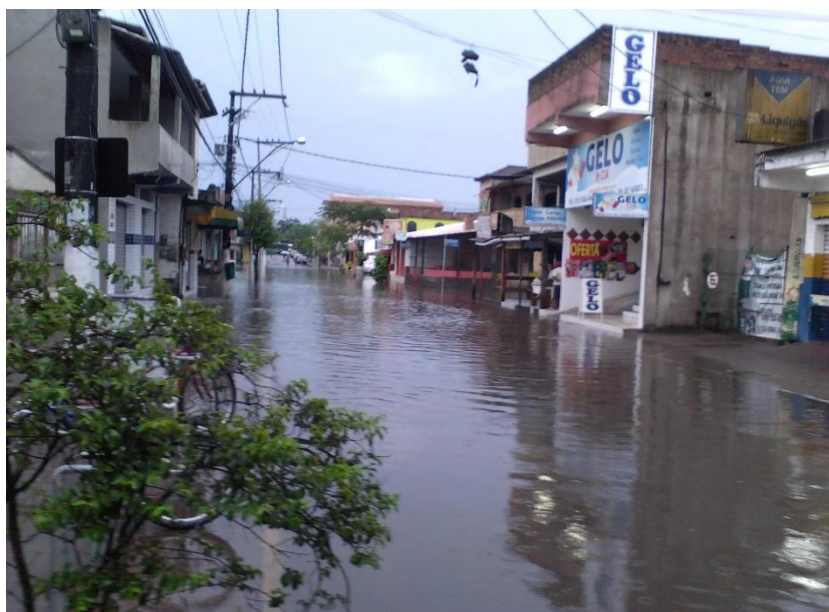
Figura 4 – Avenida Magalhães de Castro, 19 de agosto de 2012.

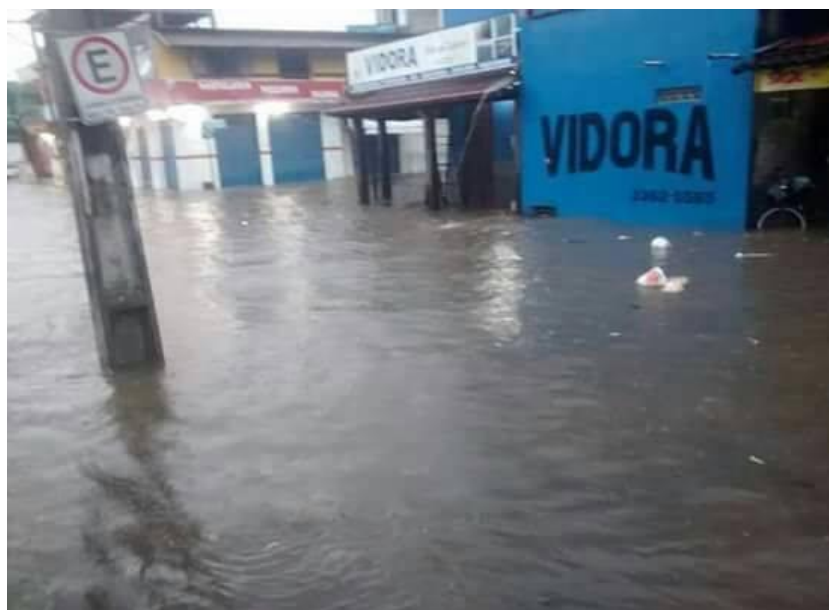
A forte chuva que caiu no final de tarde do dia 22 de janeiro de 2017 deixou várias ruas alagadas no Parque Mambucaba (Figura 5), incluindo a rua 26, uma das principais ruas do bairro. Durante essa chuva a rua Francisco Magalhães de Castro (Figura 5) novamente ficou inundada.

Figura 5 – Rua São José, Antiga Rua 26, 22 de janeiro de 2017

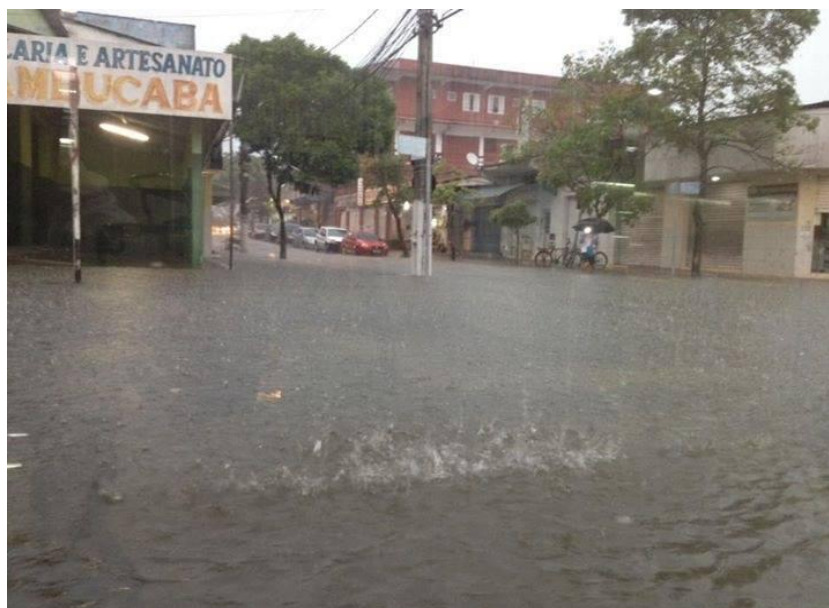
Figura 6 – Foto da Avenida Francisco Magalhães de Castro, em 22 de janeiro de 2017

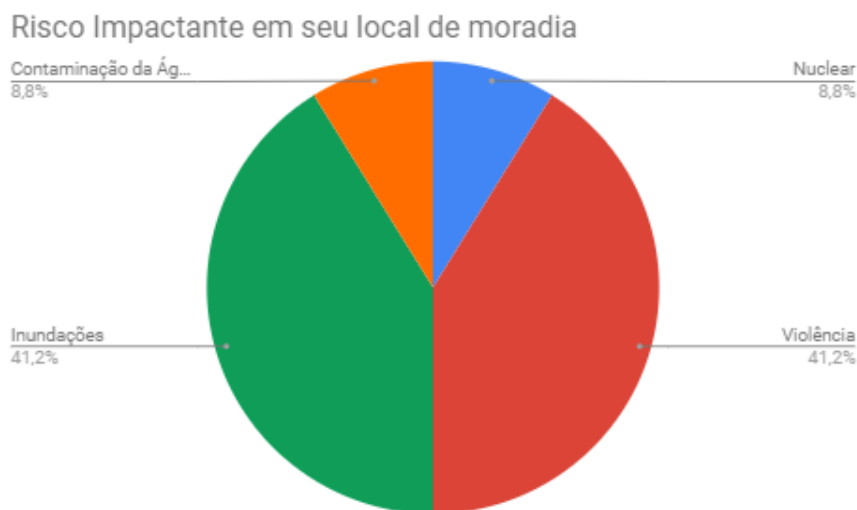
Sobre o tipo de risco mais impactante em seu local de moradia, 41,2% das respostas identificam a violência no Parque Mambucaba, o mesmo percentual para as inundações. Apesar da contaminação da água já ter sido apontada pela maioria na questão anterior, apenas 8,8% identificaram esse risco em um novo contexto. Com os mesmos 8,8% ficou o risco nuclear, apesar da grande proximidade das usinas nucleares Angra I e II. Isso

mostra que alguns episódios violentos recentes em Angra dos Reis, também estão cada vez mais presentes no bairro (Figura 9).

Figura 9 - Gráfico sobre maiores riscos que impactam em seu local de moradia

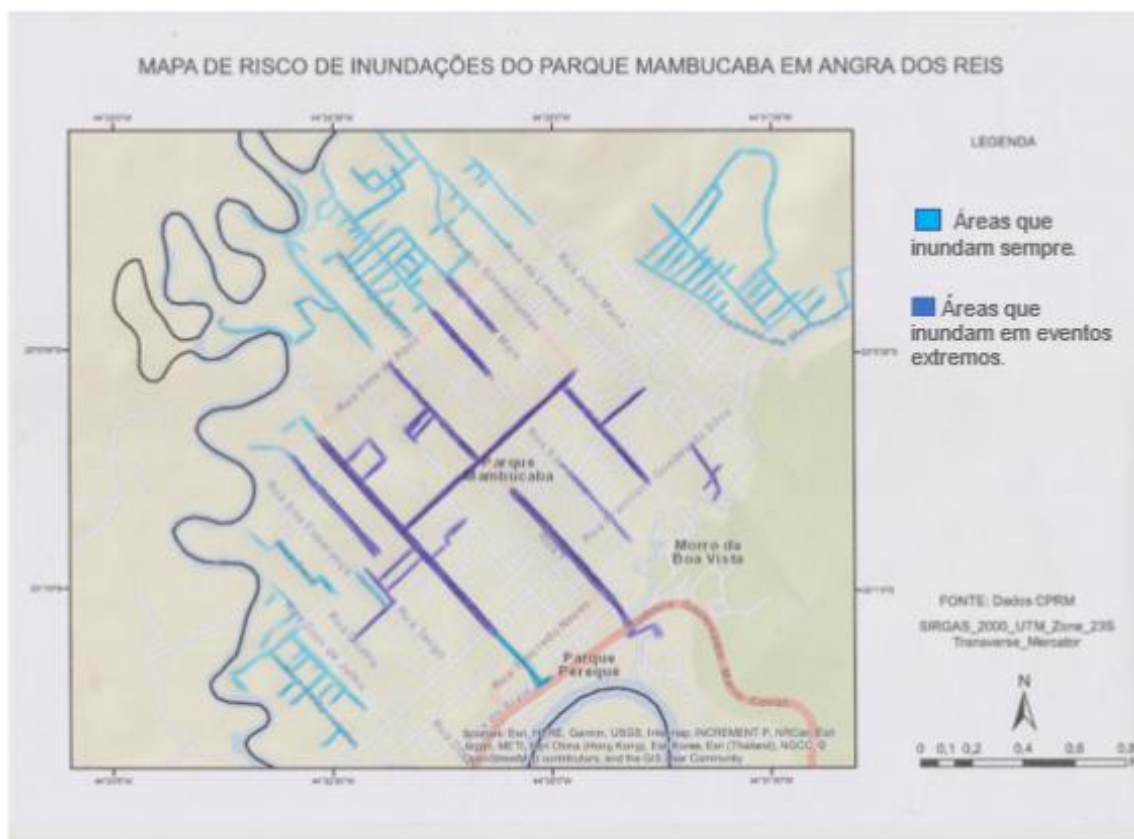
Os mapas apresentaram muitas semelhanças como, por exemplo, o fato de as ruas próximas às margens dos rios Perequê e Mambucaba sendo aquelas que inundam com maior frequência, enquanto as ruas centrais do bairro, mais distantes dos rios, inundam apenas em eventos extremos. As poucas divergências estiveram relacionadas aos espaços de vivência de cada aluno, ou seja, a percepção foi influenciada pelo cotidiano (Figura 11).

Figura 11 - Mapa síntese das áreas de inundações.

A oficina resultou em 8 mapas onde foram identificadas as ruas Magalhães de Castro e Dolor Barreto e a Estrada do Mercantil, como as que mais sofrem com as inundações constantes. É interessante ressaltar que a Magalhães de Castro é a principal rua de acesso ao bairro.

Durante as discussões foi consensual que a principal causa dessas inundações é a ineficiência da rede de drenagem do bairro. Muitas ruas não têm, e quando têm encontram-se sobrecarregadas por uma parte da rede de esgoto que está ligada diretamente a elas, impedindo o escoamento da água da chuva. As casas mais próximas às margens dos rios têm canaletas construídas pelos moradores para despejar o esgoto diretamente nele. Estas canaletas apresentam retorno da água quando o rio enche, mesmo que não haja inundação, afetando a área próxima com água contaminada, inclusive sobre plantações de pequenos plantios de agricultura de subsistência.
